LILLEPLASSVEITA

ANTIKVARISK REGISTER FOR TRONDHEIM — Bebyggelse

Gate: Lilleplassveita nr. 4
Betegnelse:

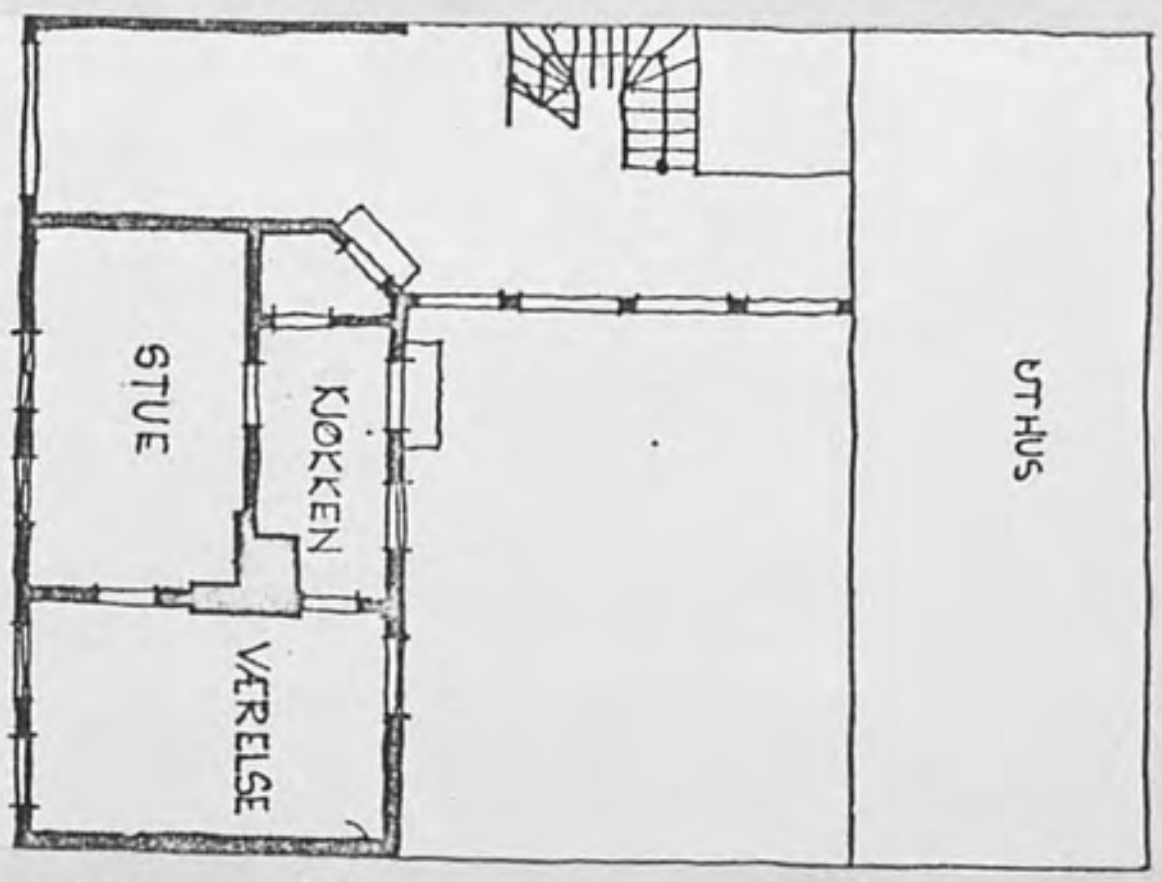
1. ETG. 1:200

Grunnmur: Pusset, en del riss
Vegger: Tømmer, liggende faspanel, horisontalbånd
Tak: Saltak, tegl, 2 kobbhus
Kjeller: Under våningshus

Eksteriør: Vindusomramming med vannbord på konsoller. T-post

Interiør: Sterkt forandret.

Gårdsplass, Uthus: Støpt.
Fjernet 1 etasje for parkering. Nyere panel - geyfus

Ønskelige forandringer: Bruksendring til bolig

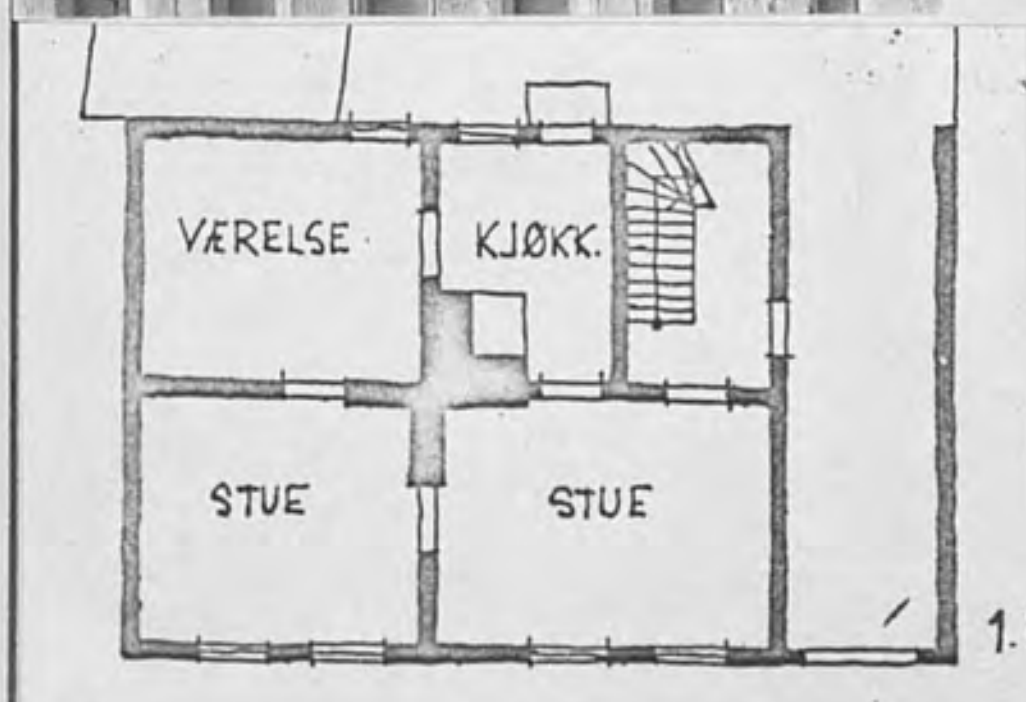
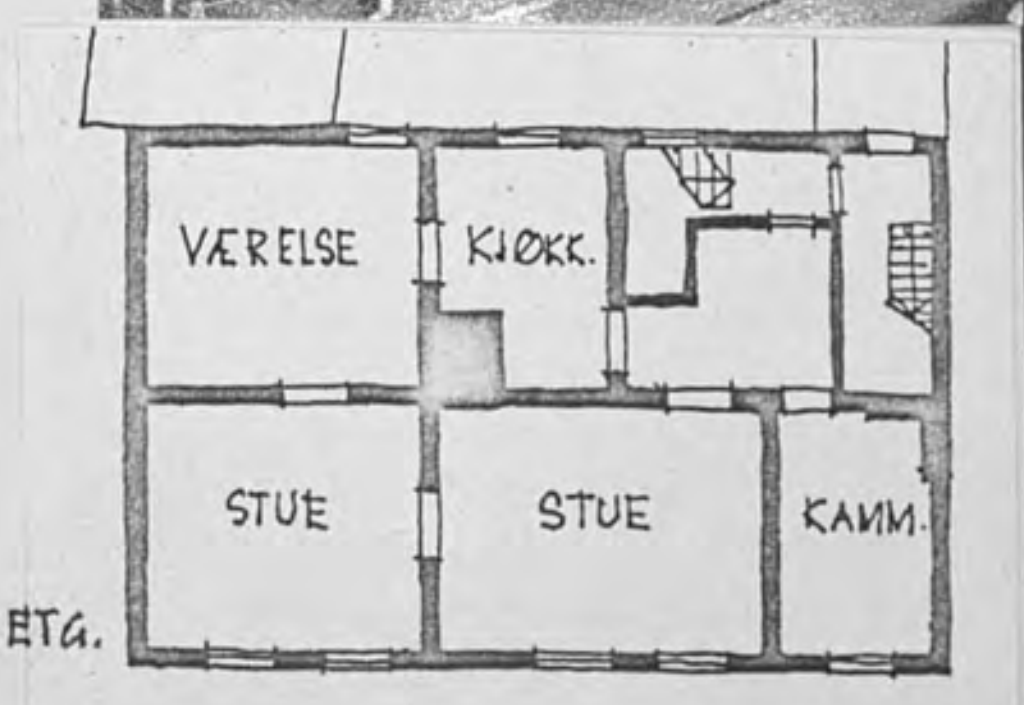
1.ETG. 1:200 2.ETG.

Grunnmur Ny, betong.
Vegger Tömmer, stående panel.
Tak Saltak, tegl.

Eksteriør Gruppering av vinduer 4 og 4. Vinduer med T-post, 4 ruter. Omramming med vannbord på konsoller. Portomramming ant. original. Opprinnelige vinduer mot gårdsplass.
Interiør Originalt vekselpanel.

Gårdsplass, Hellelagt, vannpost, ryddig.
Uthus Utmurt bindingsverk sideflöy. Bakgård senere innr. til bolig.
